# FUTURUM

FASTIGHETER I ÖREBRO AB

## "Världens säkraste" solcells batteri som brann i Örebro skola

## Snabbanalys av räddningsinsats

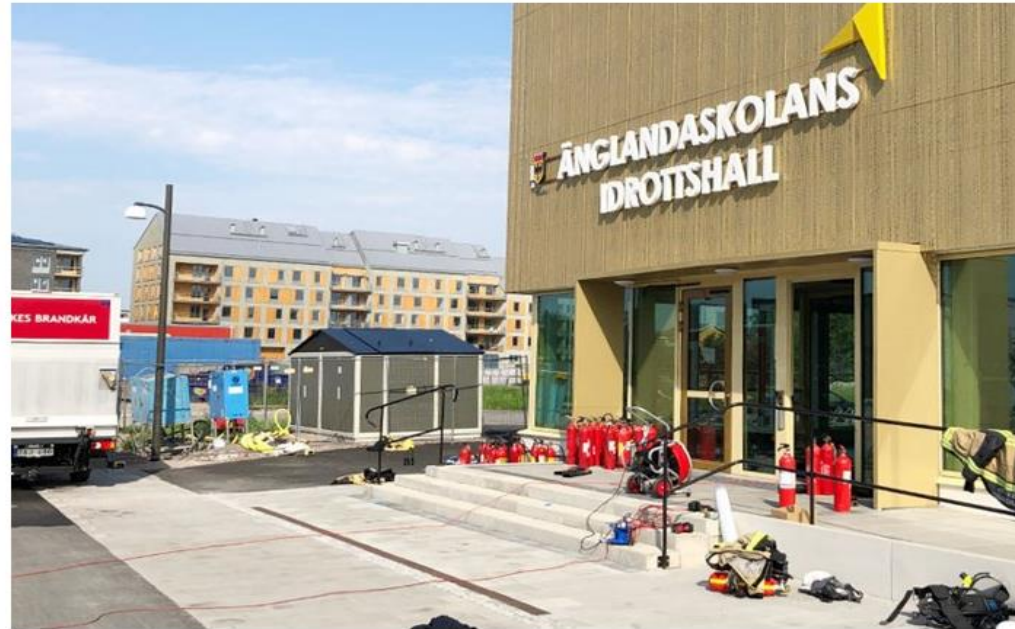
Ånglandaskolan Foto Futurum Fastigheter

Ingen explosionsrisk när batterilagret brann i en Örebro skola i förra veckan, uppger tillverkaren. "Som en helt vanlig elbrand."

**Automatlarmet utlöstes tidigt** på fredagsmorgonen i ett teknikrum på Ånglandaskolan i Örebro. Det var ett batterilager kopplat till en solcellsanläggning som brann, och flera enheter från räddningstjänsten kom till platsen.

Lokala medier, som **P4 Örebro** och **SVT** rapporterade om att det skulle röra sig om litiumbatterier som utvecklade giftig rök. Helt fel, enligt svenska Nilar, som har tillverkat de aktuella batterierna i sin fabrik i Gävle. Det är i stället nickelmetallhydridbatterier. NiMh, en teknik som Nilar marknadsför

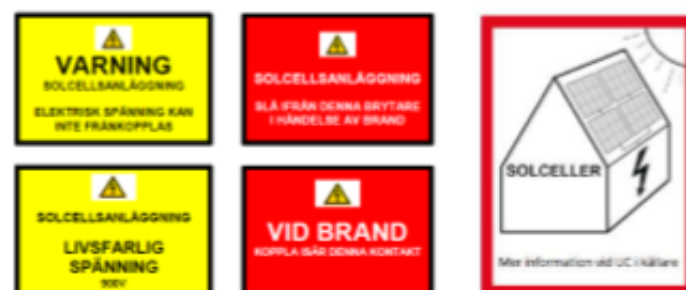
- Byggnader som har solcellsanläggningar ska förses med varnings- och informationsanslag. Anslag/skyltar ska vara placerade så att dessa tydligt ses från angreppsväg i markplan.

Exempel på skyltar som kan användas
